Prüfbericht Nr. 2.1/19402/1367.0.1-2015

Objekt/Material: rechteckiger Duschrahmen mit umlaufender Ablaufrinne aus PP und abgesenktem Innenraum
KleinDesign Duschmodul
(Bezeichnung des Antragstellers)

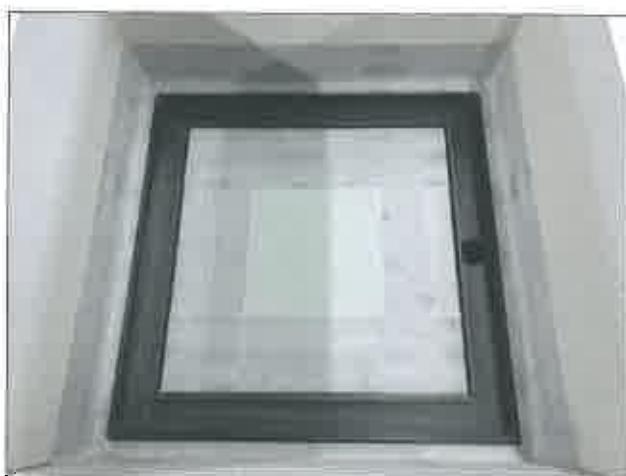
Bild 1: Becken nach Einbau der Dichtbänder

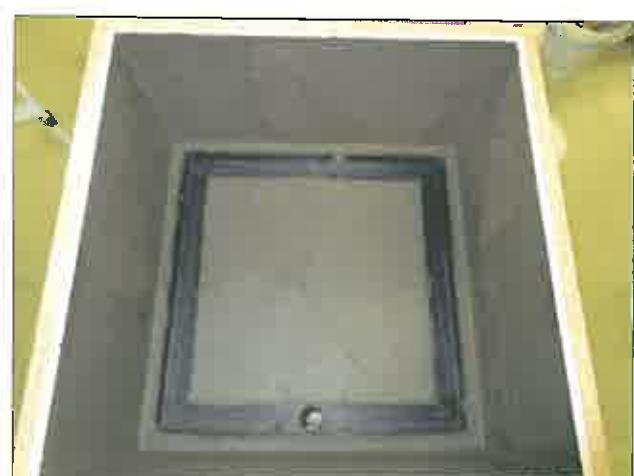
Bild 2: komplett abgedichtetes Becken

Prüfung	Ergebnis	Bemerkungen
Wasserdichtigkeit im eingebauten Zustand (Beckenauskleidung) Druck: 20 cm WS	Nach der Befüllung mit Wasser wurde über einen Zeitraum von 26 Tagen kein Wasseraustritt an den Außenseiten und der Unterseite des Beckens festgestellt.
