Prüfbericht Nr. 2.1/19402/0721.0.1-2015

Objekt/Material: rechteckiger Duschrahmen mit umlaufender Ablaufrinne aus PP
KleinDesign Duschmodul
(Bezeichnung des Antragstellers)

1. Bestimmung der Wasserdichtigkeit im eingebauten Zustand (Beckenauskleidung, Kapitel 3.5.8) für Beanspruchungsklasse A und C

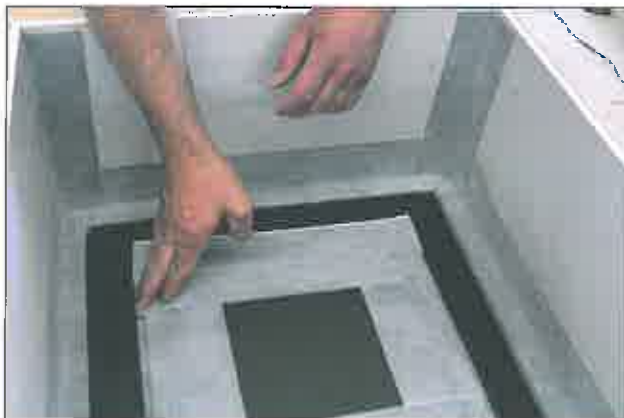
Bild 1: Becken nach Einbau der Dichtbänder

Zum Nachweis der Wasserdichtigkeit im Einbauzustand des oben beschriebenen Systems wurde eine Behälterkonstruktion ohne Außenecke in Anlehnung an die Prüfgrundsätze nach den Vorgaben des Herstellers gebaut.

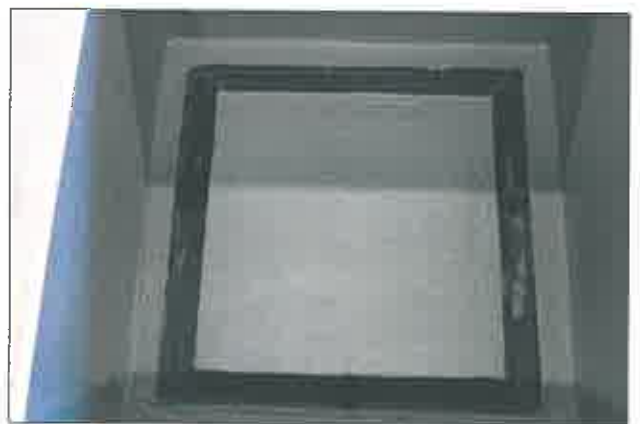
Bild 2: komplett abgedichtetes Becken

Die Befüllung des Beckens erfolgte mit Wasser in einer Höhe von 20 cm ab Oberkante Duscha bla u fra hmen.

Prüfung	Ergebnis	Bemerkungen
Wasserdichtigkeit im eingebauten Zustand (Beckenauskleidung) Druck: 20 cm WS	Nach der Befüllung mit Wasser wurde über einen Zeitraum von 28 Tagen kein Wasseraustritt an den Außenseiten und der Unterseite des Beckens festgestellt.
